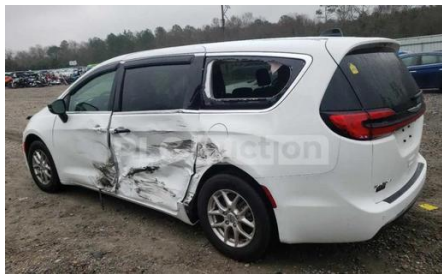
Zdjęcie poglądowe stanu uszkodzeń  
sprzed importu z USA.
